# 2017 メキシコ地震 被害調査報告

建築研究所 中村聡宏、小豆畑達哉

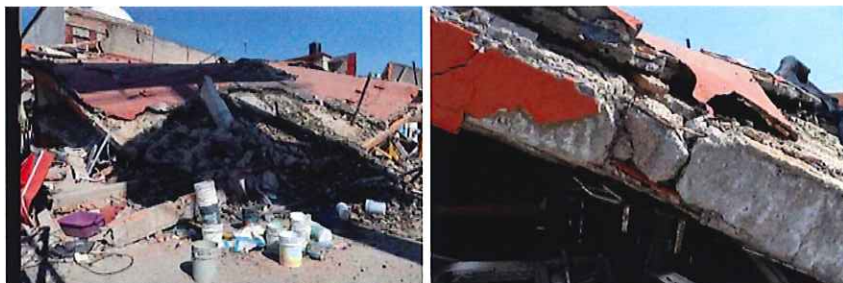
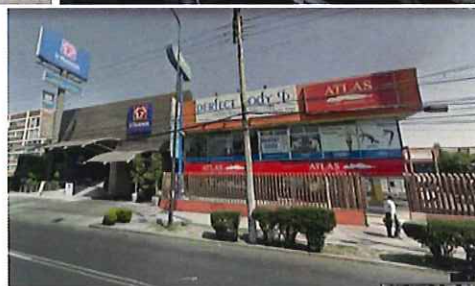
### 建物1

- RC造2階建て建物
- 1985年以前の設計

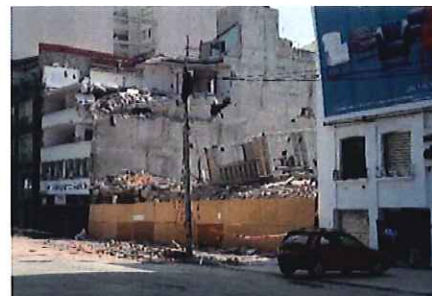
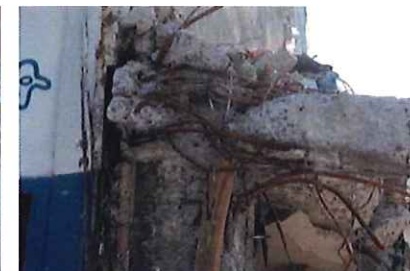
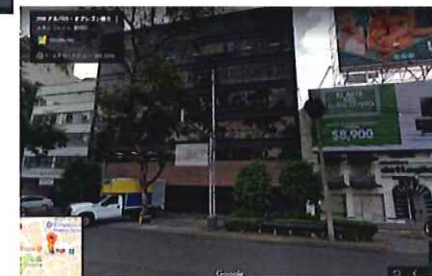
### 建物2

- RC造 7 階建て建物
- 1960年代の設計
- 隣接する建物は衝突による被害

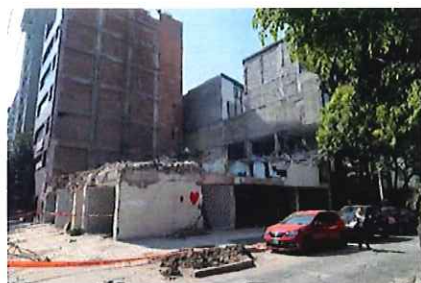
10FRC

- 倒壊した建物の多くは1985年以前の古い設計
- 上層階が崩壊する事例も多くみられる
- すでに除去が進んでおり、衝立等により詳細な調査が難しい事例も多い。

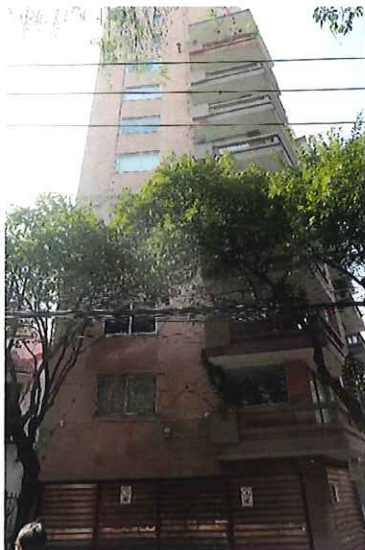
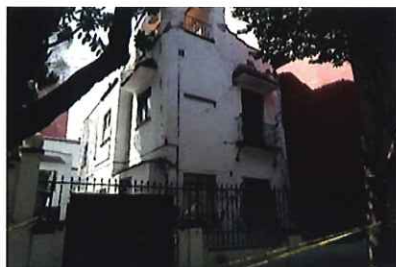
建物6

応急危険度判定  
結果：黄色  
(非構造壁のひび割れ等)

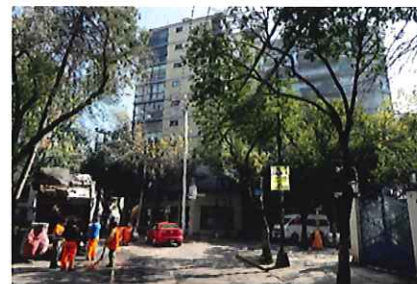
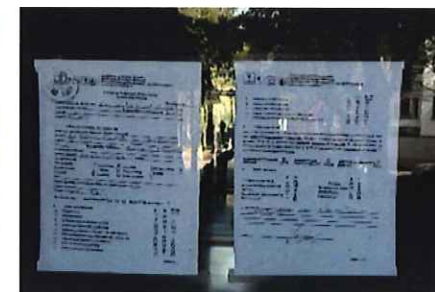
建物7(9FRC)

応急危険度判定結果：緑  
(非構造壁のひび割れ等)

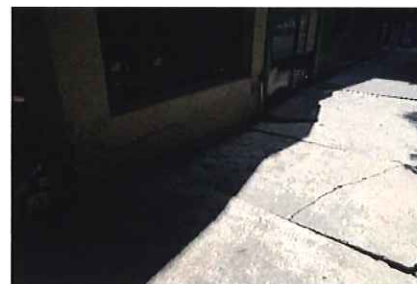
地盤変状が見られたが、地震による  
ものかは不明である。

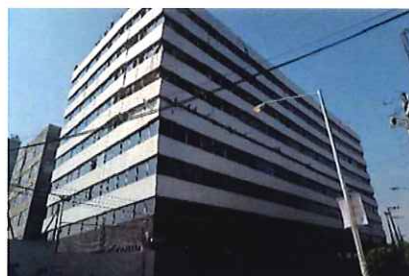
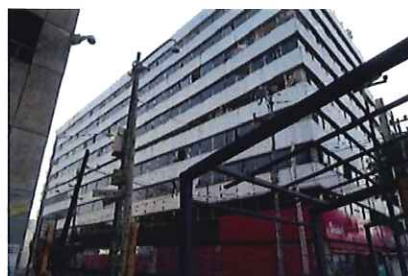
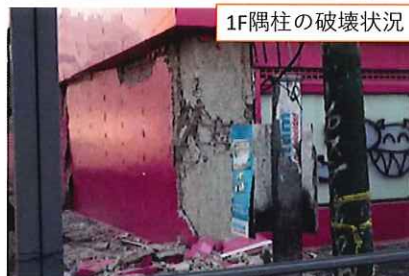
建物 8 (9FRC)

1F隅柱の破壊状況

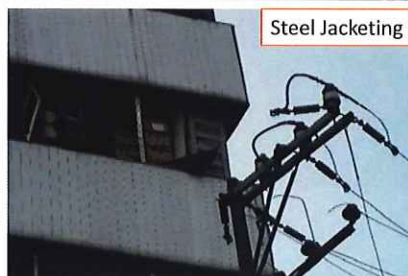
Steel Jacketing

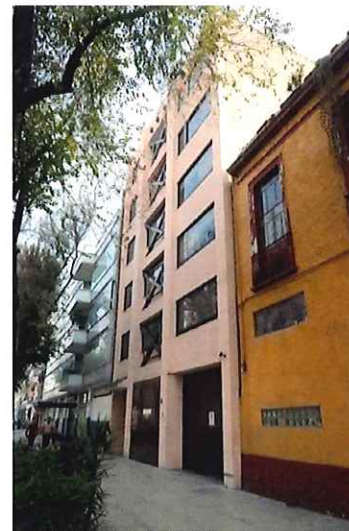
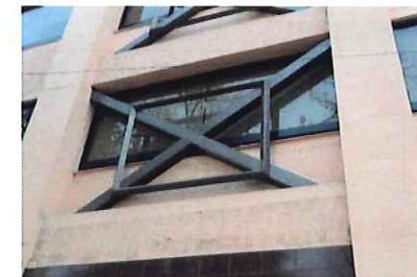
## 建物9

- 1974年建設、フラットスラブ
- 1985年地震で組積壁にクラックが入った程度→1985年緊急告示に対応した補強

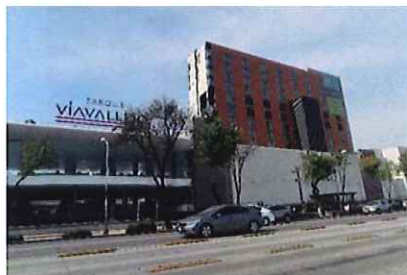
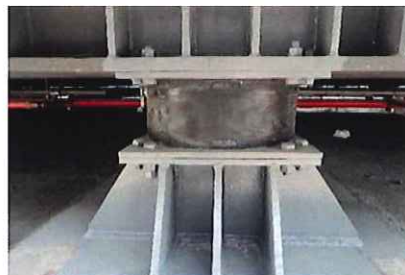
## 免震建物

- 2016年に建設された中間層免震建物
- 下層（PC造、ショッピングモール）と上層（S造、ホテル）の間に免震層が設けられている。
- 免震層には鉛プラグ入り積層ゴムを使用
- 設計で想定する免震層最大変形は30cm
- 今回の地震で、5cm程度の変位（周囲の痕跡より）
- 免震建物は市内に 1 棟

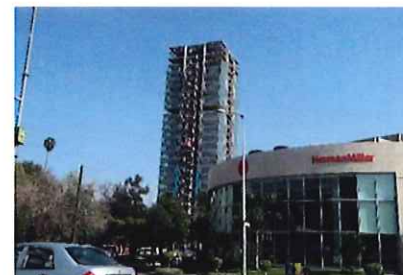
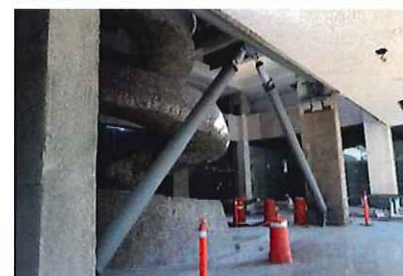
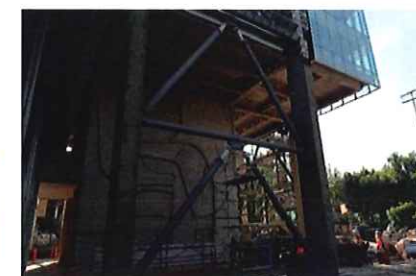
## 制振建物

- 粘弾性ダンパーによる耐震改修を行っている事例
- メキシコシティでは免震よりも適用事例は多い。
