コンクリートブロック塀の耐震診断

日本大学理工学部建築学科講師

1. コンクリートブロック塀の耐震診断

2. 阪神、淡路大震災におけるブロック塀の被害状況

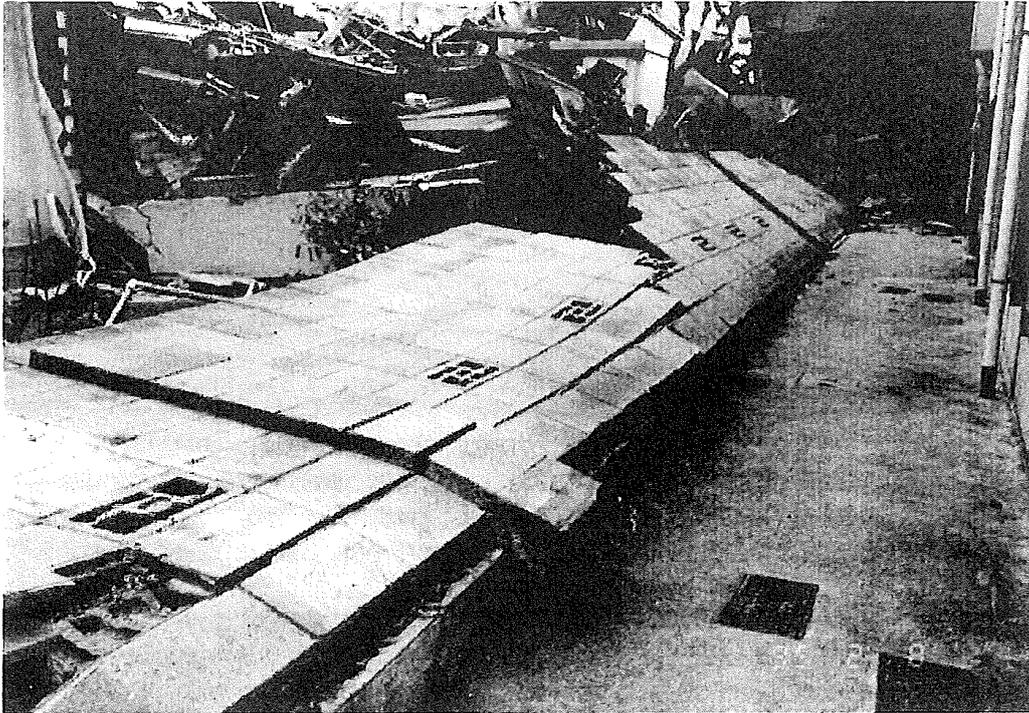
写真1 無筋のブロック塀の倒壊

透かしブロックを下から4段目に2個おきに配置している。ブロック造の控え柱を8m間隔で設置しているが、埋込み深さが浅く、ほとんど効果がなかった。さらに、この控え柱の影響で塀が道路側に倒壊して、隣家の避難路を完全に塞いでいる。この塀は9段積みで1.8mと高さが高く、規模も大きいので倒壊による影響は少なくないが、事前に何等かの対策を施す必要があった。このような塀による被害は、むしろ人災としての面が大きく、被害の程度によっては、何等かの責任問題に発展する可能性もあると思われる。

写真1に透かしブロックを用いた無筋の塀の被害状況を示す。

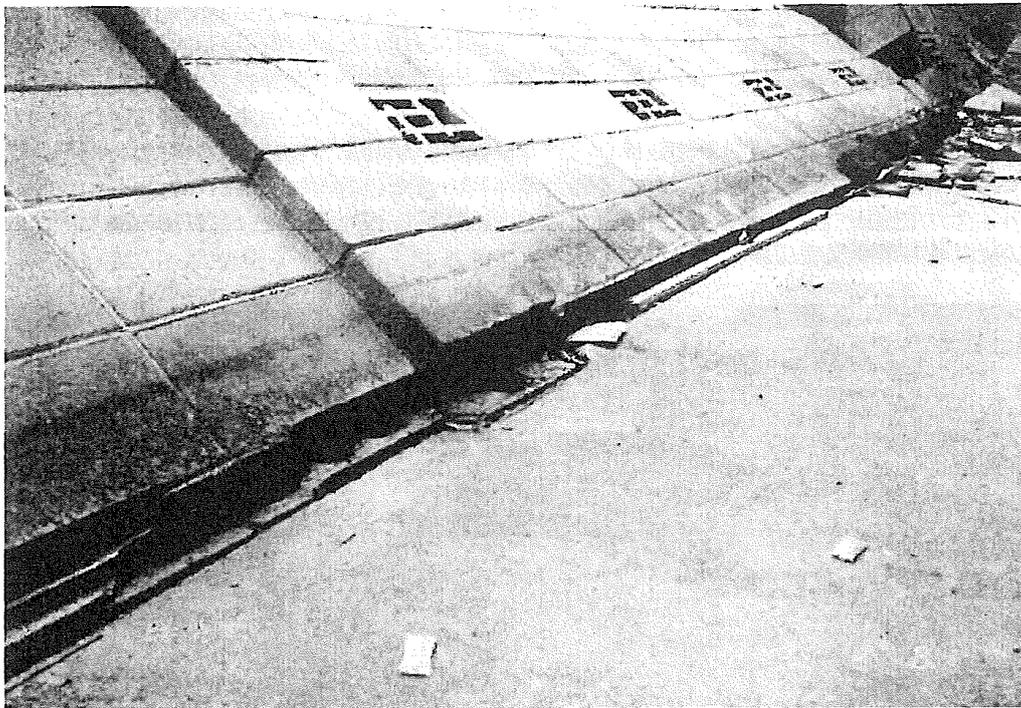
写真2 縦筋を配置していないブロック塀の倒壊

縦筋は配置していないが横筋のみ配置しているブロック塀の倒壊。横筋の配置により、基礎(組積基礎)上面の塀脚部から全体が一体となって倒壊している。なお、この塀も透かしブロックを下から3段目に2個おきに使用している。また、控え柱を使用しており、これが付いている反対側に転倒している。

写真2に縦筋を配置しないで横筋のみを配置したブロック塀の被害例を示す。

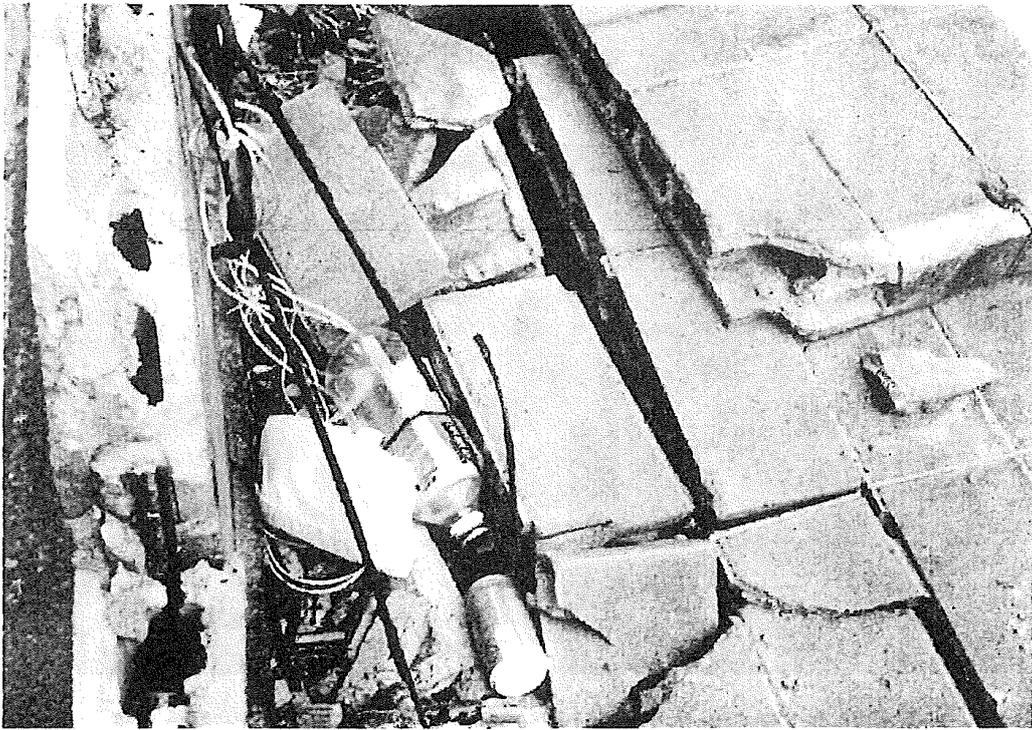
写真3 縦筋は配置されているが、老朽化が激しく、鉄筋がさびびいてほとんど断面積がなくなっているブロック塀の倒壊

写真3に老朽化が激しく、鉄筋がさびびて断面欠損を生じているブロック塀の被害例を示し、写真4に鉄筋の定着長さが不足している例を示す。

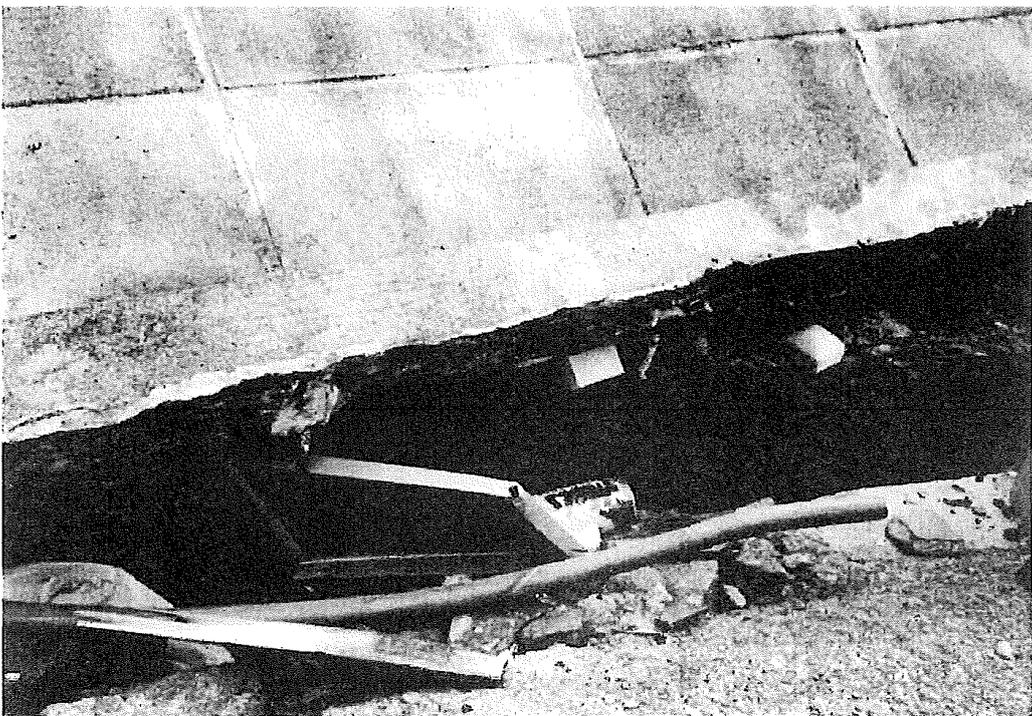
写真4 縦筋は配置されているが、定着長さが短く塀脚部から倒壊したブロック塀

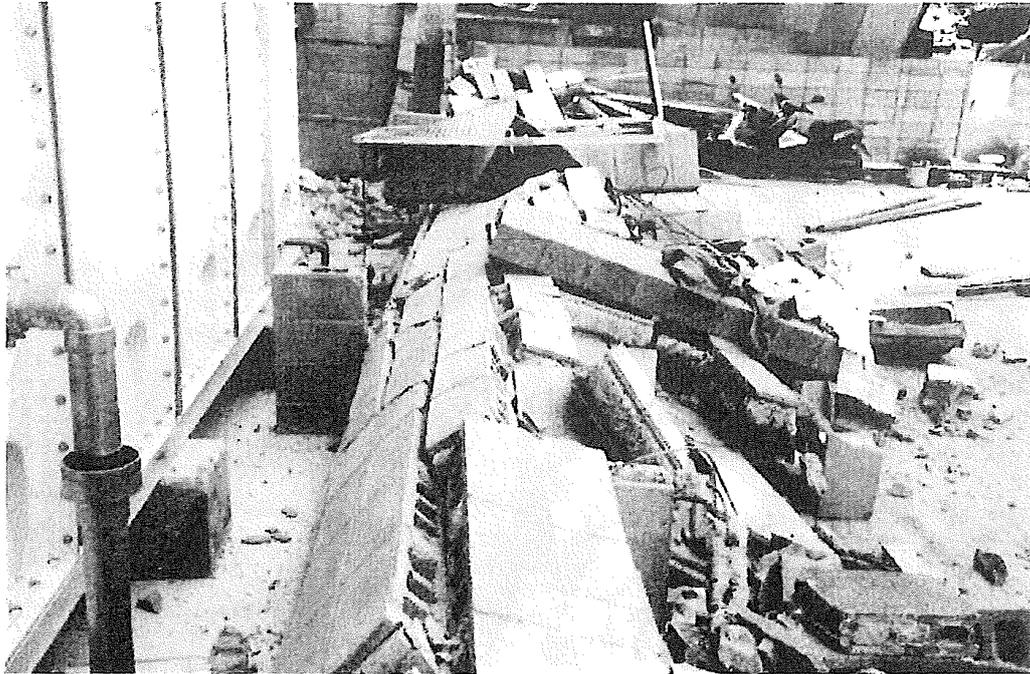
写真5 控え壁を設けているが、配筋量が少ないために倒壊したブロック塀
このような塀の倒壊例は多数あるが、いずれも控え壁の反対側へ倒壊している。

写真5に控え壁付きブロック塀が倒壊した被害例を示す。この塀は無筋ではないが、控え壁を含めて、塀の補強筋がほとんど配置されておらず、隣の駐車場へ倒れ込んでしまった。

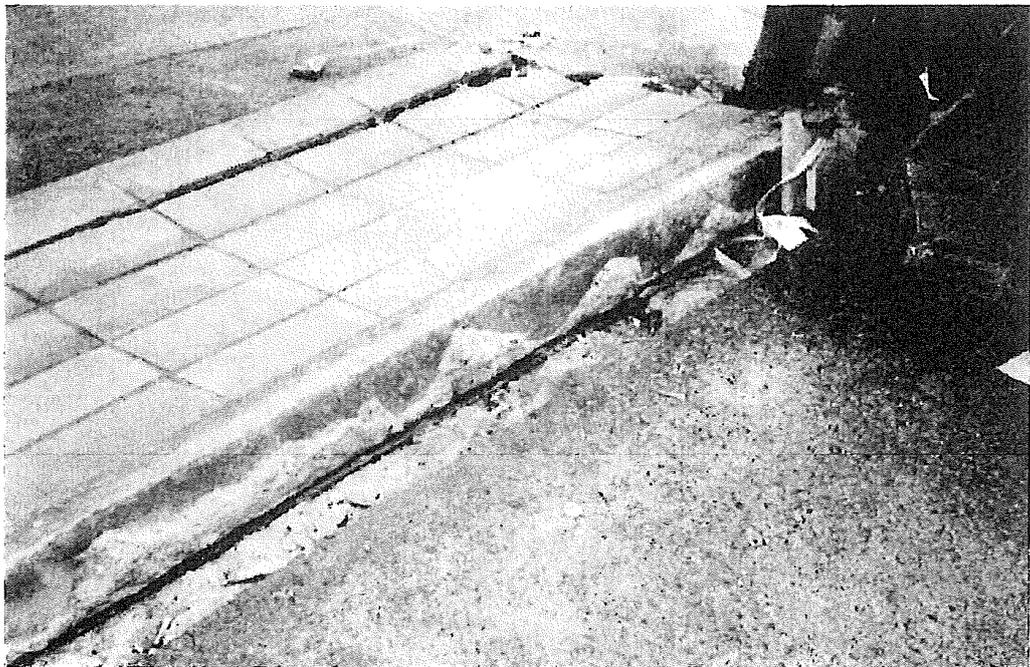
写真6 基礎の埋込み深さが不足しており、基礎の根元から倒壊したブロック塀
コンクリート基礎を用いず、地中浅い所に打設した捨てコンクリートの上に直にブロックを組積した
いわゆる埋込み基礎形式のブロック塀で、危険な塀の建設方法であると言える。このようなコンクリート
基礎を用いないブロック塀は、東京を初めとして日本の都市にきわめて多数存在している。

写真6に基礎の埋め込み深さが不足していて、基礎ごと倒壊したブロック塀の被害例を示す。

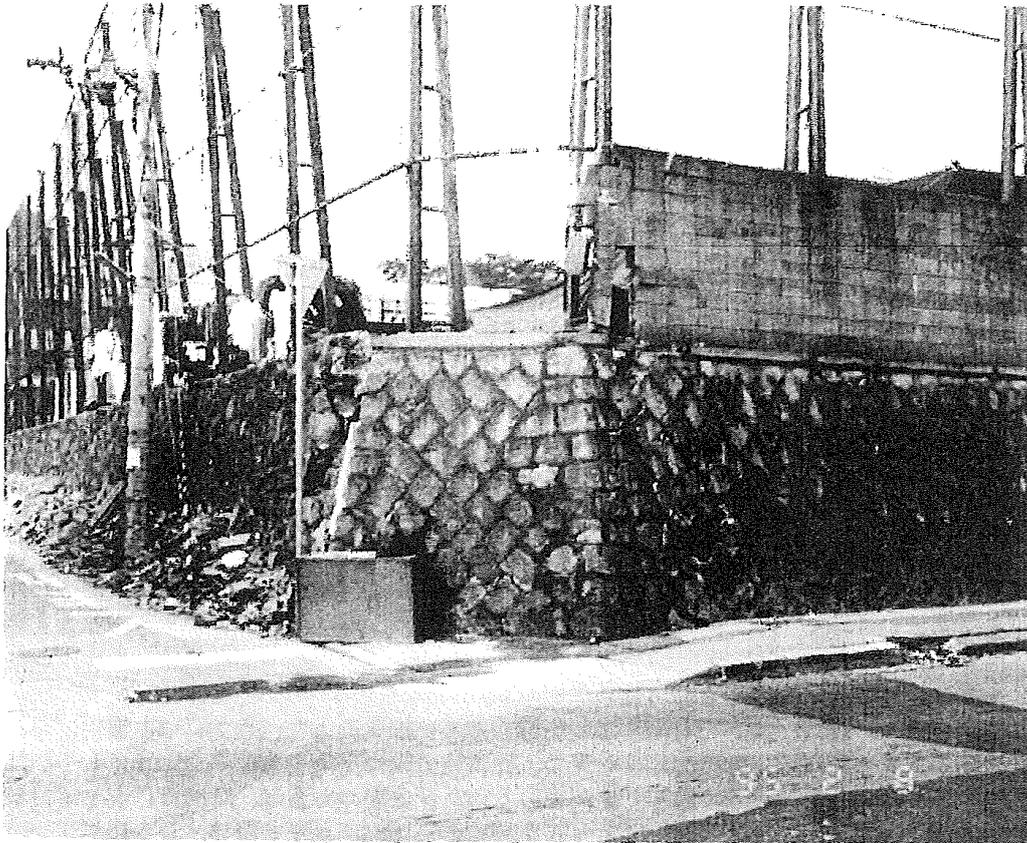
写真7 擁壁上に建設したブロック塀の倒壊

擁壁そのものにもひび割れを生じており、このままでは危険な状態であり、二次的な災害が危惧される塀である。震災後約 3 週間を過ぎた時点で、道路上の壊れたブロックを片側に寄せ交通機能を回復させてはいるが、倒壊しないで残ったブロック塀は、そのままの状態に放置されており、その下を多数の住民が往来している。なお、擁壁上の塀は縦筋が配置されていても、定着が不十分なことが多い。

写真7に擁壁上に建設した塀の倒壊例を示す。

このブロック塀は、高さが最高で3 mを超える高い擁壁の上に、さらに10段のブロックを積んだ高さの高い、規模の大きな塀で、地震時に前方道路全面を塞ぐようにして倒壊した。これは高等学校校庭の周囲を囲んでいるブロック塀であるが、時間帯によっては著しい人的な被害を生じる危険な塀であったと言える。このブロック塀は、日本建築学会設計規準等に不適格であることは一目瞭然のもので、その危険性が事前にわからなかったとは言いつらい性質の塀である。高等学校という公共性の高い施設の塀であることを考え合わせると、行政サイドの対応の不備が痛感されるものである。

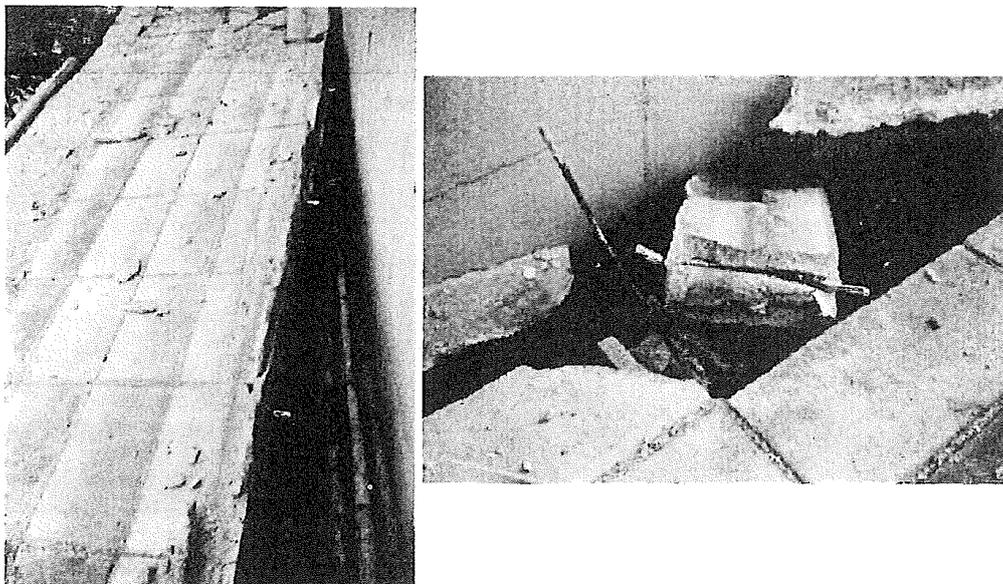
写真8、9 差し筋を用いたブロック塀の倒壊

今回の地震被害では差し筋（あと施工アンカー）を用いたブロック塀の被害が多数見られた。縦筋にあと施工アンカーを用いる場合、定着長さを極端に短くした差し筋等を用いることは危険性が高く、写真8に見るように、この塀でも4cm足らずの定着長さしかなく、しかも写真9に見るように重ね継ぎ手（重ね長さは25cm程度）のところでも破壊を生じており、塀が脚部より全体が一時に倒壊している。なお、ブロック塀の縦筋の重ね継ぎ手は禁止されている。

写真8、9に差し筋を用いたブロック塀の倒壊例を示す。

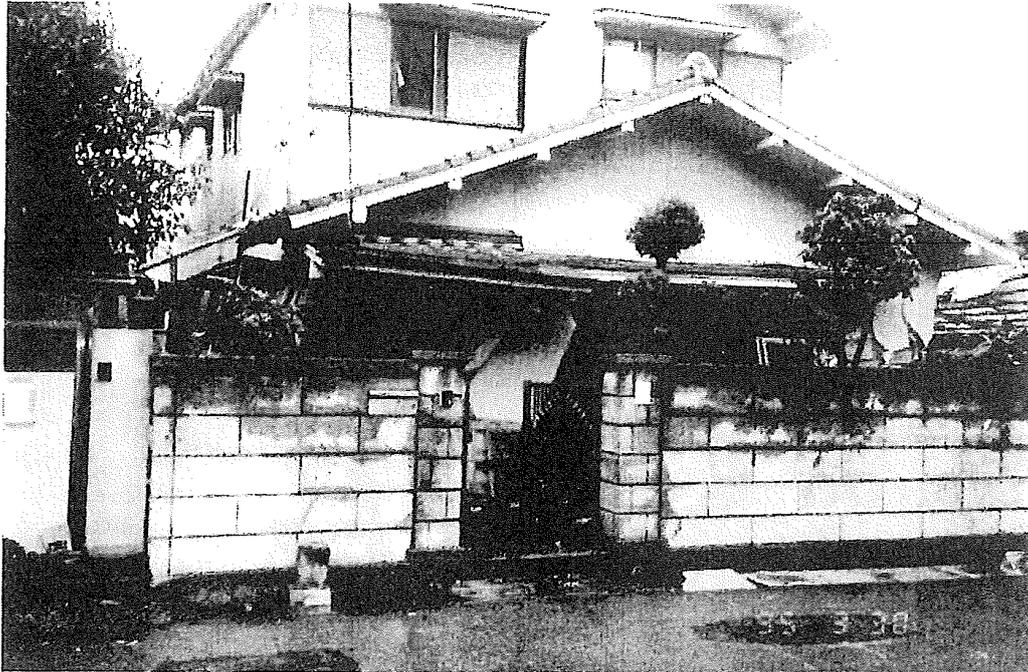
写真10 健全なブロック塀

化粧ブロック造の塀は無傷であるが、塀の中の木造住宅は大破の被害を受けて、1階が傾いている。このように、大きな被害を受けた地域でも、健全な状態で残っているブロック塀は少なくなかった。

写真10に大きな被害を受けた地域で健全な状態で残ったブロック塀の例を示す。

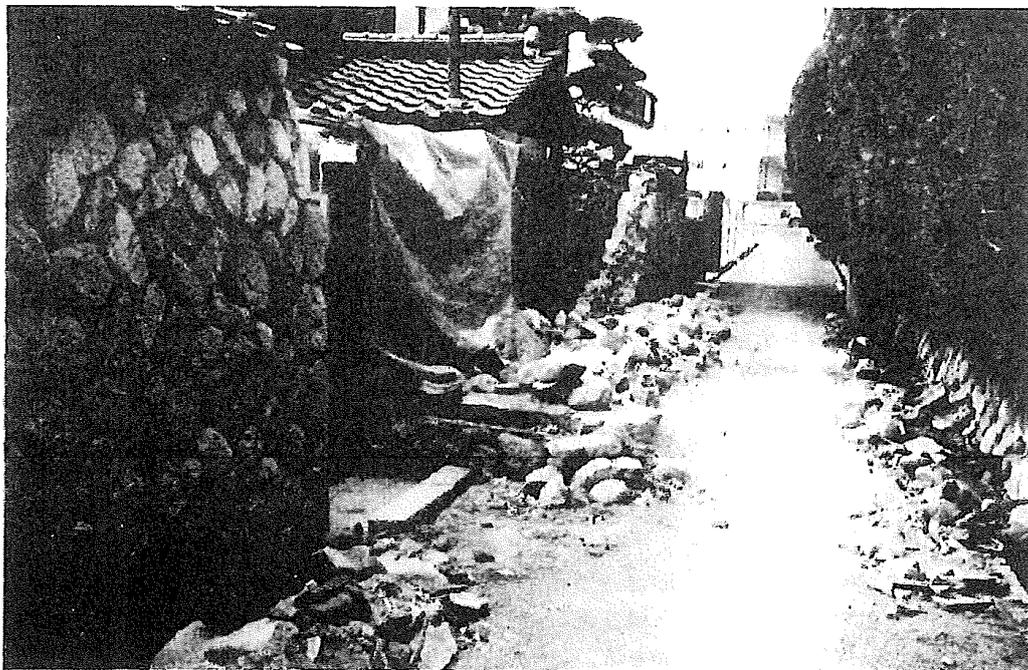
写真11 石塀の被害

野石を粘土で接着して建設した石塀で、無筋であり、耐力が小さく、靱性も期待できないもろい塀である。この石塀は高さが2m近くあり、危険性の高いものであるが、この程度の被害で納まったのは不幸中の幸いであった。関東地方でよく見かける大谷石造の塀は、神戸市周辺ではあまり見られなかった。

写真11に石塀の被害を示す。

野石積みの石塀は耐力が小さく、変形性能も劣悪であるため、この写真のように高さが2m近くもある塀を建設するのは危険きわまりないといえる。

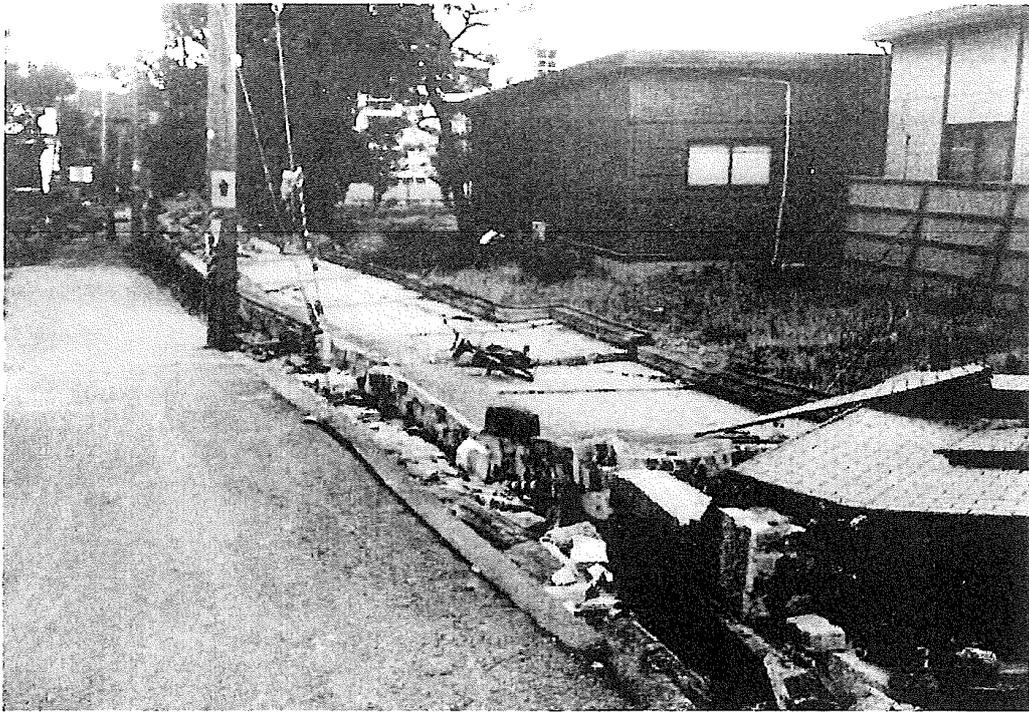
写真12 倒壊したれんが塀
れんが塀は地震に弱く、大半のれんが塀が大きな被害を受けていた。

れんが塀の被害状況を写真12に示す。

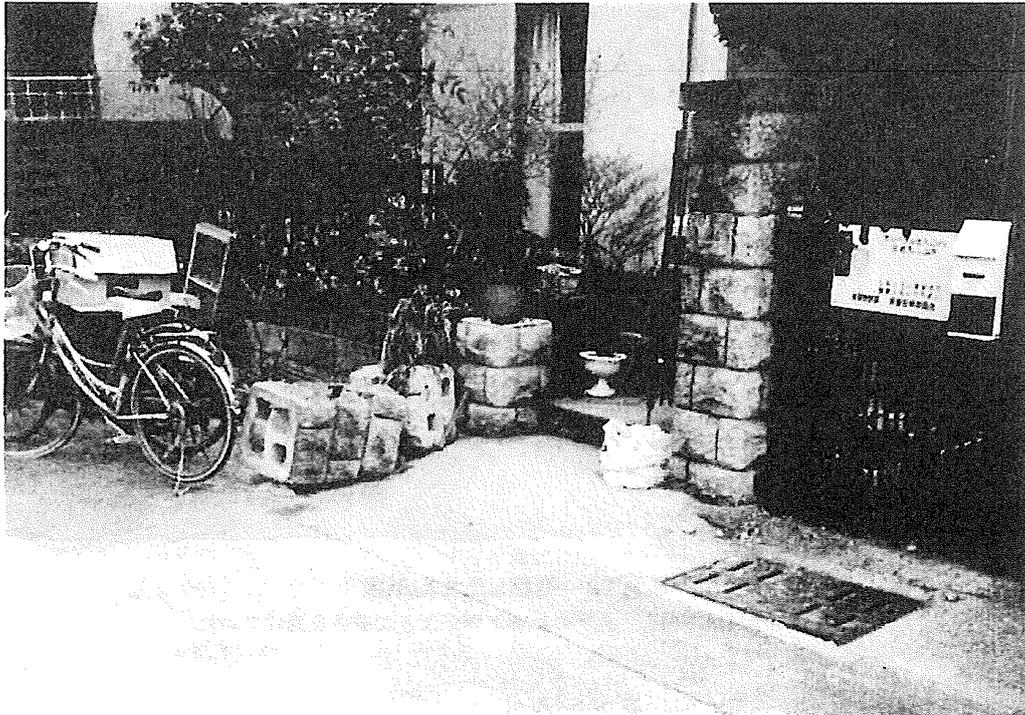
写真14 門柱の被害

門柱ブロックを8段積んだもので、かさ木までの高さが約1.7mあり、上5段が倒壊した。このような門柱の倒壊例は無数に見られた。付近に人がいて巻き込まれると死亡する場合もあり得る。

門柱の被害例を写真14、15に示す。

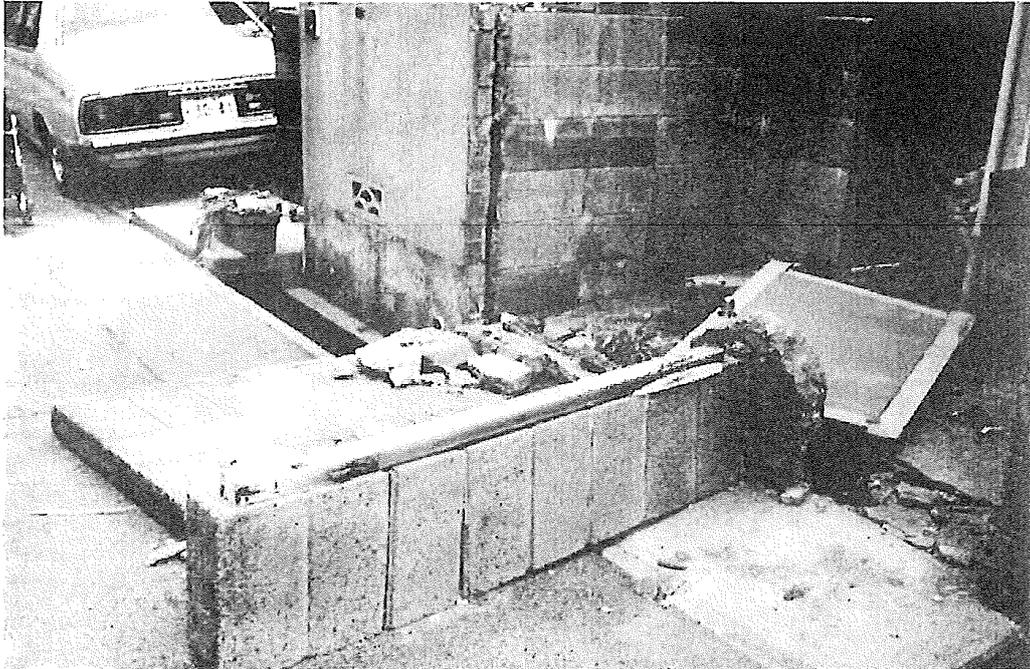
写真15 門柱の被害

基礎の埋め込み深さ不足で、基礎から根こそぎ転倒している。

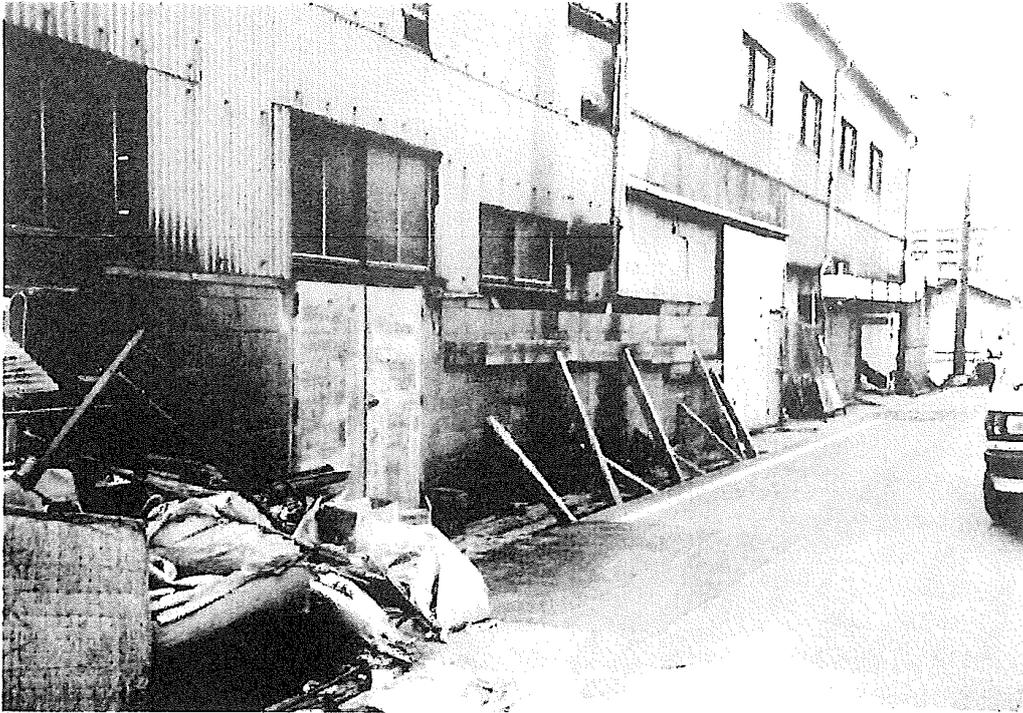
写真17 応急補強の例

被災した塀で、余震に備えて応急補強しているものが多かったが、これらの塀はできれば早急に取り除くことが望ましい。

応急補強を行っている例を写真16、17に示す。
